症例 54

●子宮筋腫術前検査で記録した心電図である。

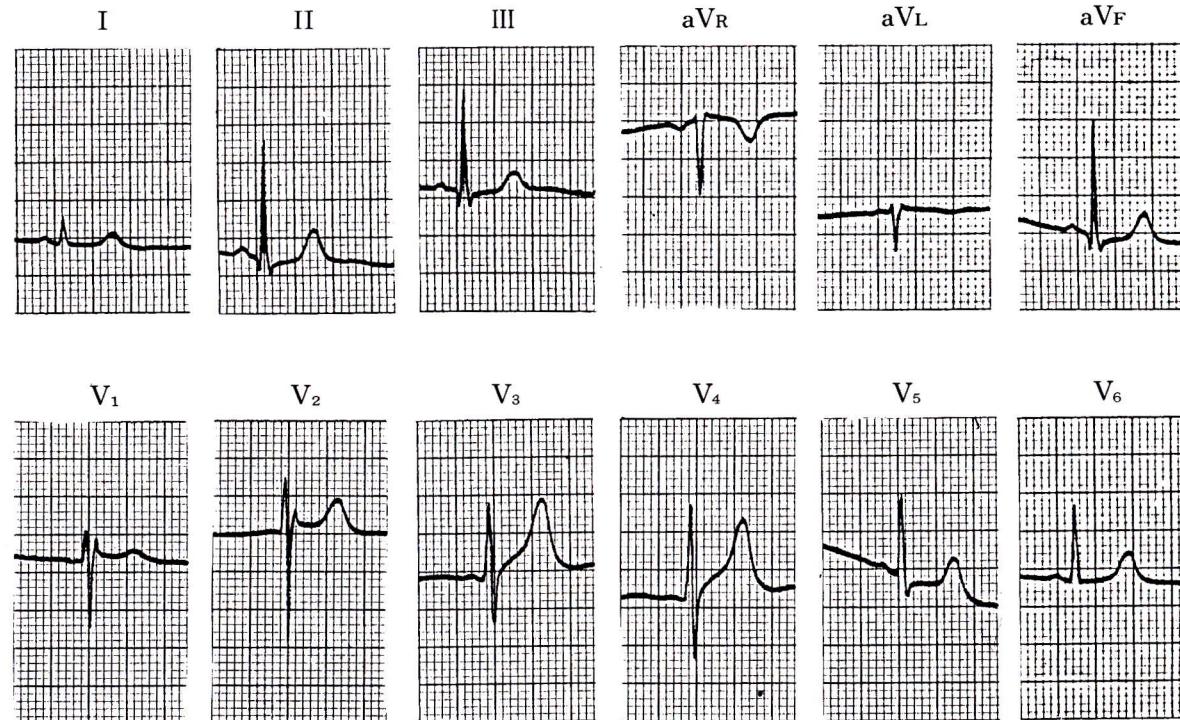
1) V₅に約1.5mmのST低下を認めるが、心筋傷害か。

正常

V_5 では ST 部分が水平型に低下しているように見えるが、基線の傾斜を考慮すれば ST 部分は低下していないことがわかる(下図(b)). II, III,

aVF にみられる ST 低下も基線の傾斜を考えれば有意とはいえない。 V_1, V_2 の late R (r') は r よりも小さく見過ごしてよい所見である。

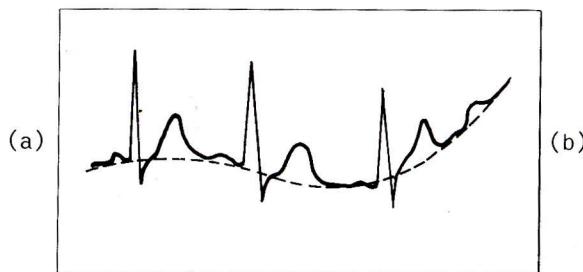
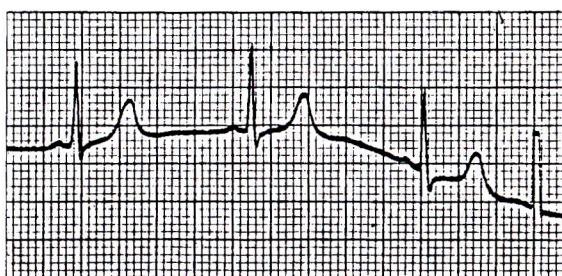
基線が傾斜している場合には、 ST junction 部にはみかけの偏位が生じるため、判定には注意が必要である。基線が安定しない場合には体動を抑え、呼吸を一時止めさせるなどして、できる限り安定した心電図記録を得るように努力すべきであるが、止むを得ぬ場合には

前後の心拍を参考にして基線を推定し、それからの偏位を測るようにする(a)。前ページ(設問)の V_5 は ST 低下があるように見えるが、(b)はその前の心拍も示しており、基線が水平の部分でみると ST 低下がないことがわかる。
